Ford Transit MK7 2013 2,2CDTI 125PS Glühkerzenwechsel

Ford Transit L2H1 2,2CDTI 125PS HSN/TSN 8566/BDI

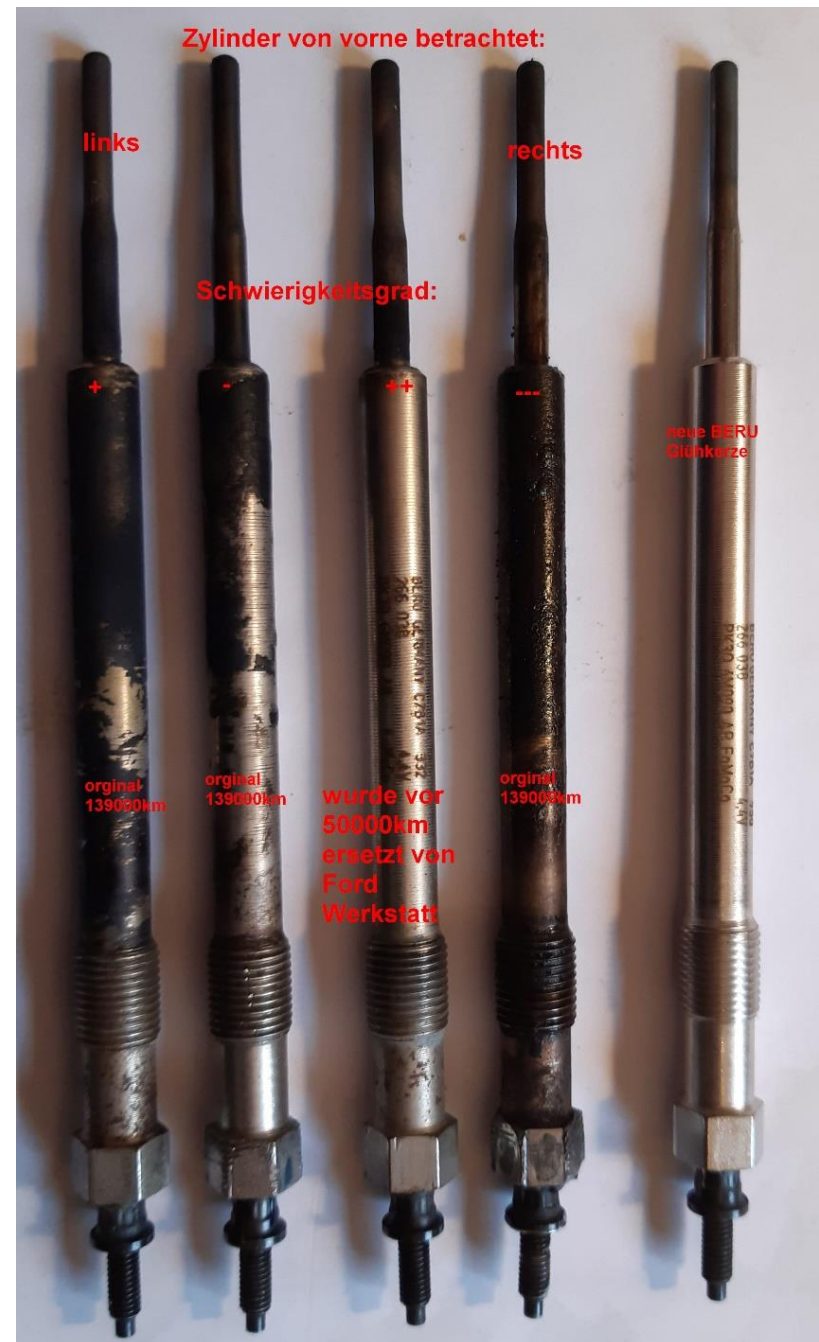
Ausgebaute Glühkerzen

- Die ausgebauten Glühkerzen und als Referenz eine neue von BERU.
- Drei Glühkerzen waren noch original 139000km.
- Eine wurde bereits bei ca. 80000km von Ford gewechselt (wie die neuen auch eine BERU).
- Bei der rechten Kerze verteilte sich die Ausbauezeit über zwei Tage.

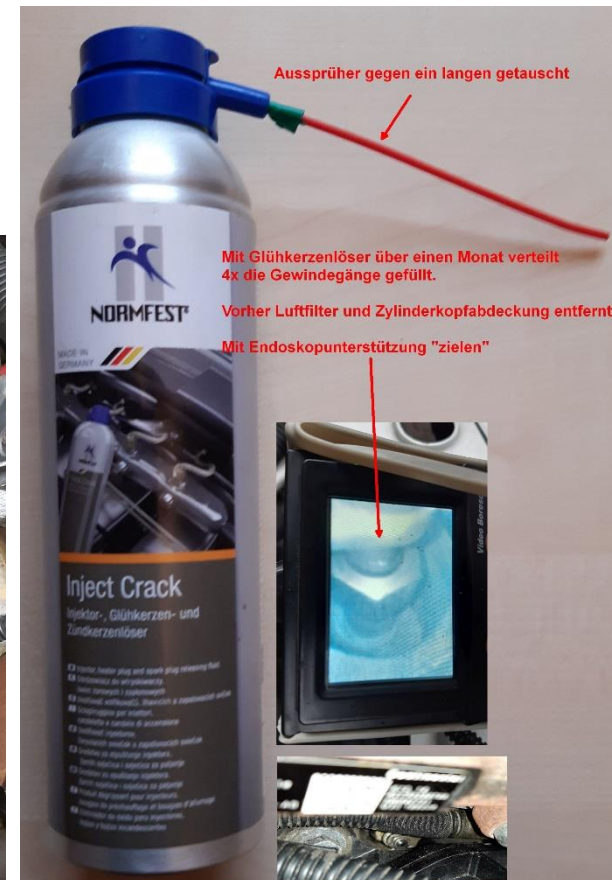
Vorbereitung Ölung Glühkerzen

- Position der Glühkerzen ist hinter/unter dem Common Rail und Einlasskrümmer
- „Gezielt“ habe ich mit einem Endoskop

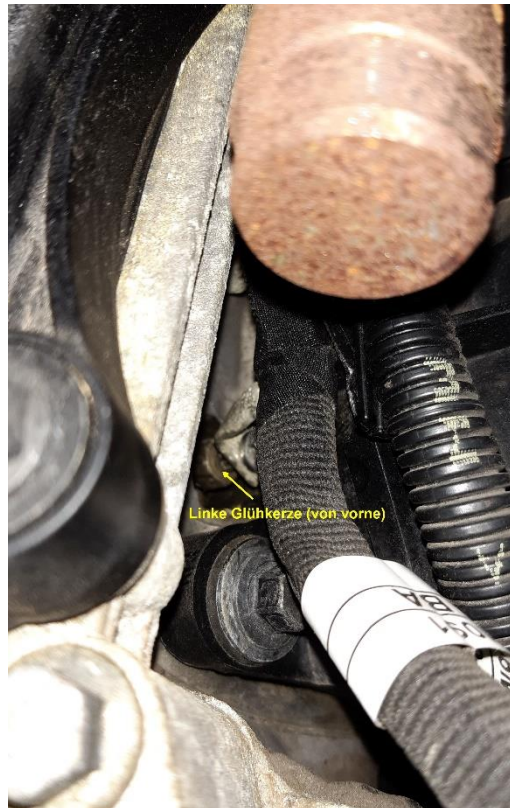
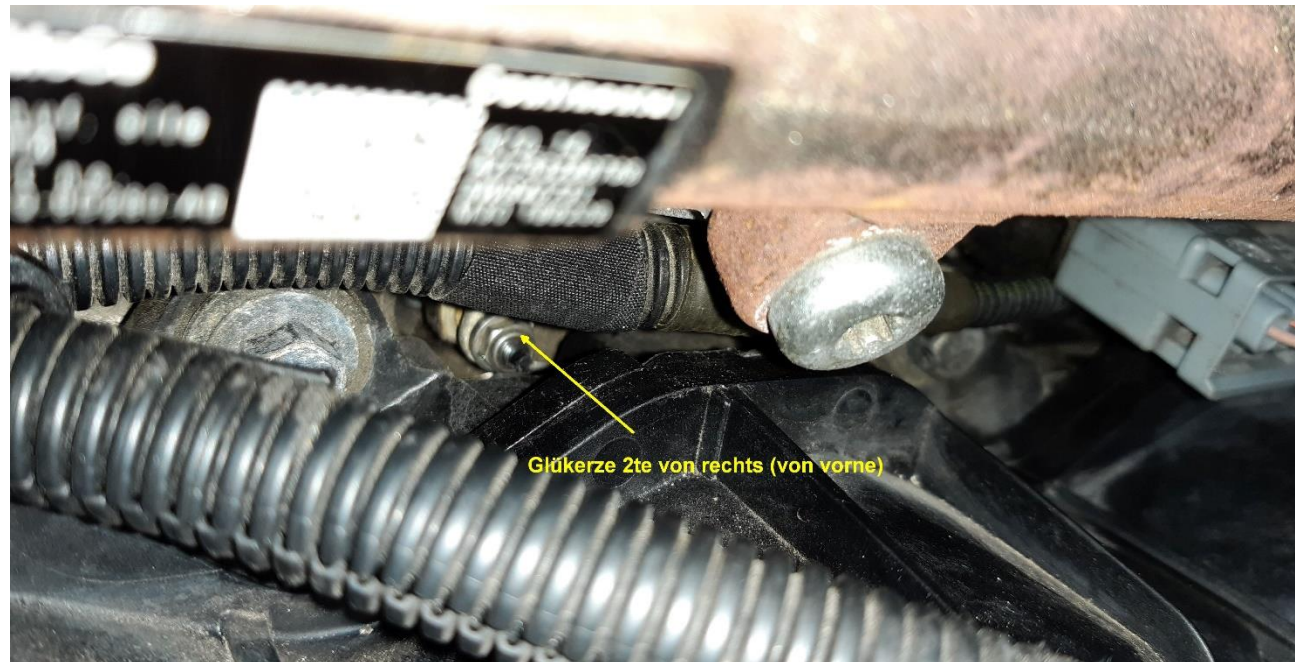
Vorbereitung Ölung

- Position der Glühkerzen ist hinter/unter dem Common Rail und Einlasskrümmer

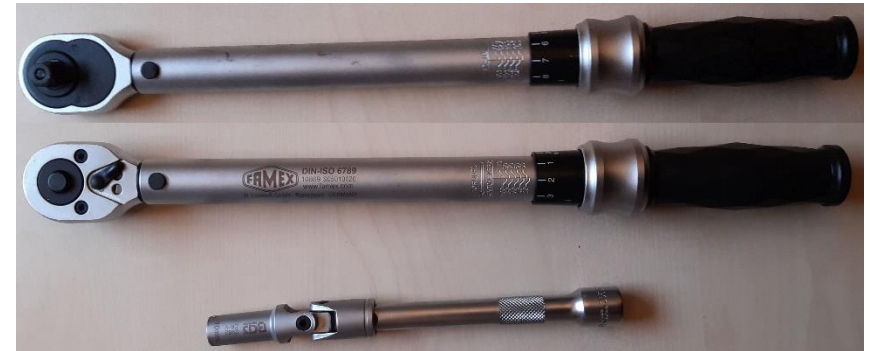
Vorbereitung Werkzeug

- Glühkerzen Drehmomente:
 - Bruchmoment : 35nm
 - Anzugsdrehmoment von : 15nm
 - Anzugsdrehmoment bis : 20nm
- Famex Drehmomentschlüssel 3/8 Zoll beidseitig geregelt (li/re) 20-110nm
 - <https://famex-shop.de/de/KfZ-Spezialwerkzeuge/FAMEX-Drehmomentschluesel/famex-10869-drehmomentschluesel-10-mm-3-8-zoll-antrieb-20-110-nm-fuer-messung-in-beiden-drehrichtungen.html>
- 3/8 Verlängerung 12cm
- 3/8 Glühkerzenstecknuß 10mm
 - <https://www.amazon.de/BGS-Gelenkeinsatz-GI%C3%BChkerzen-Antrieb-2982/dp/B001IL8S7M>
- Torx Stange T30 (AGR Steller)
- Torx 40 Stecknuß (Common Rail)

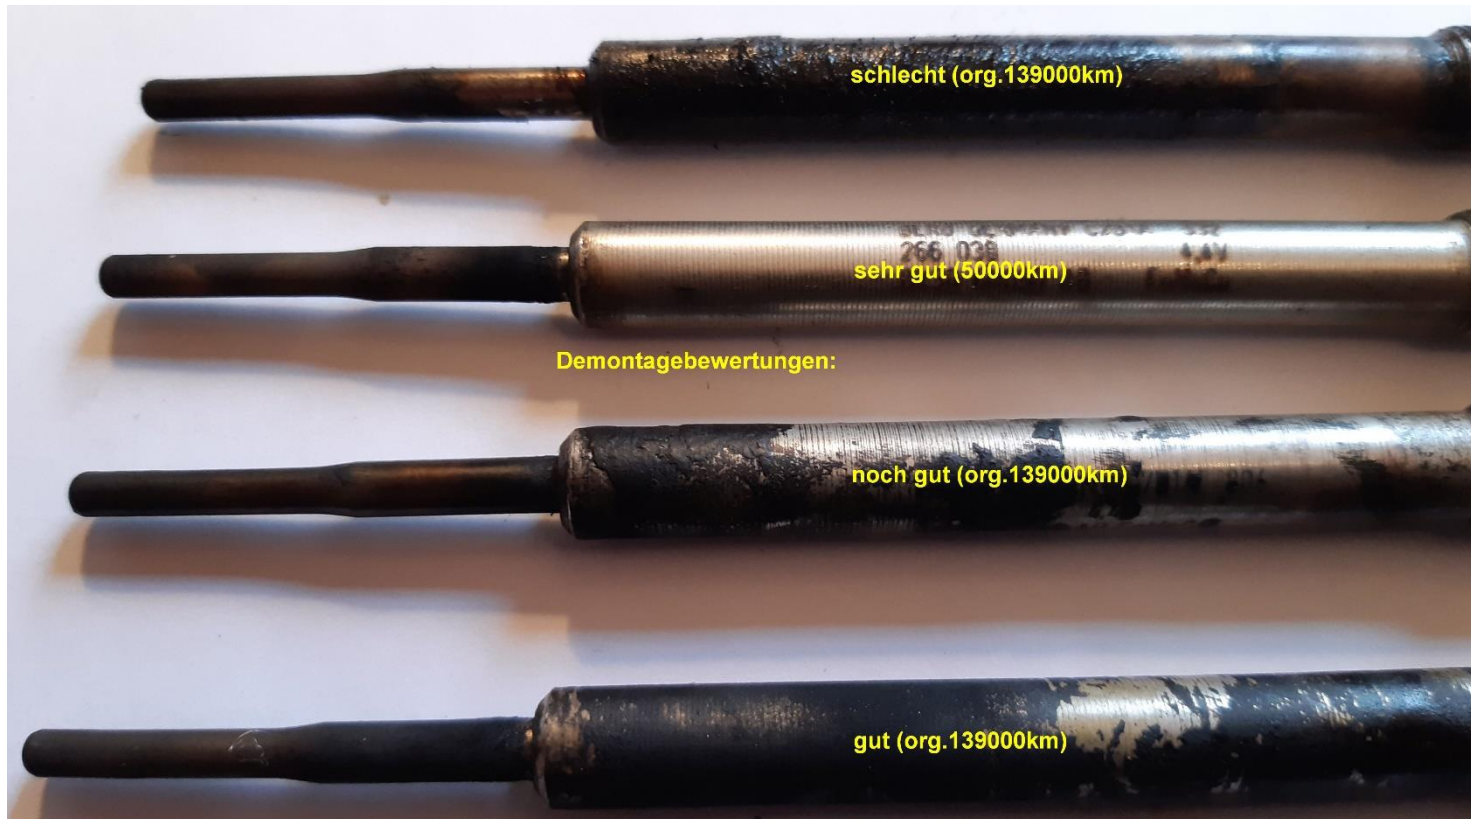
Demontage Glühkerzen

- Drehmomentschlüssel zum Lösen auf 25nm eingestellt.
- Alle vier Glühkerzen konnten auf Anhieb losgeschraubt werden.
- Rausnehmen ließen sich zwei ziemlich einfach, eine benötigte noch mehrere Umdrehungen und Öl, dann ging es auch, die vierte konnte aber nur schwer gedreht, aber nicht rausgezogen werden (Drehmomentschlüssel löste aber nicht aus!)

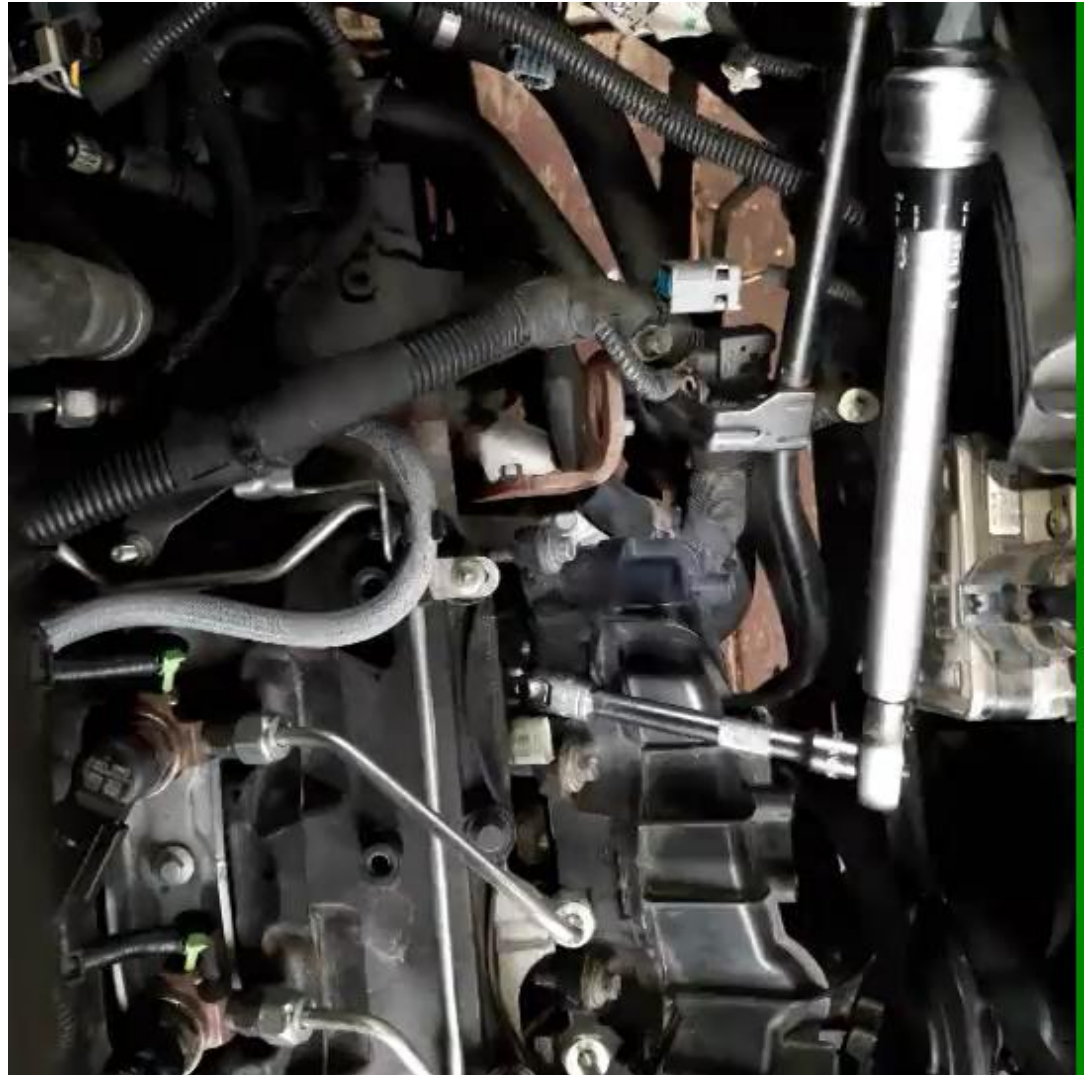
Problem-Glühkerze Video (aufs Bild klicken)

Gut zu hören ist das Knacken beim Drehen, aufgrund der Ruß-Verkrustungen.

Woher kommt solche extreme Verkrustung im Schaftbereich?

Ich glaube die Kerze wurde bei einem Werkstattaufenthalt mal rausgeschraubt und beim Einbau wurde nicht ordentlich gereinigt oder reingedreht.

Die Abgase konnten so in den Schaft eindringen.

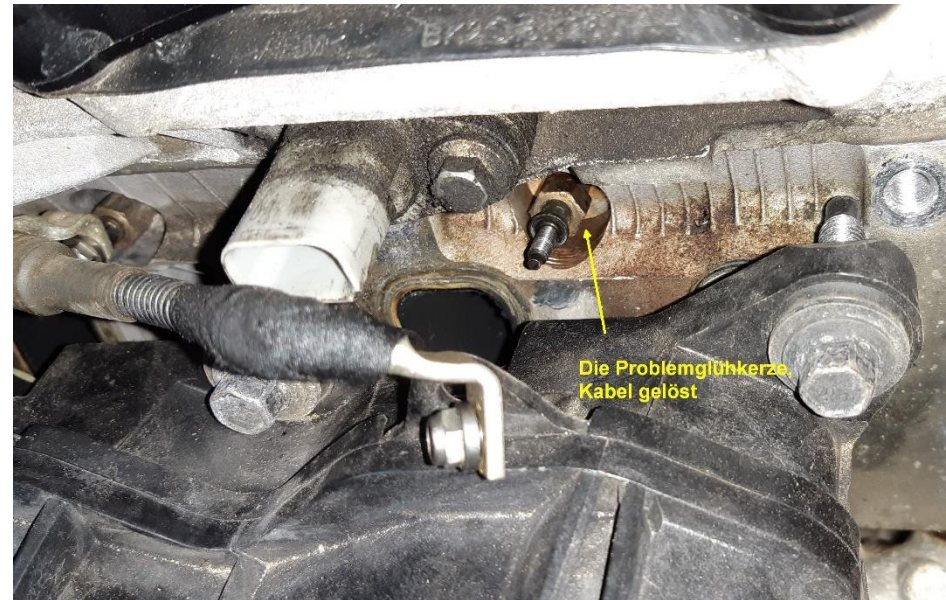
Problem-Glühkerze (G E D U L T)

- Die Glühkerze war bis zum Gewinde draußen, nach einem Tipp im Internet habe ich geprüft, ob sich eventuell nur der äußere Teil dreht, aber die Elektrode im Zylinder festgebackt ist.
- Beides am Kopf mit Edding markiert und ein wenig gedreht und zum Glück war kein Versatz vorhanden, die ganze Kerze drehte sich.
- Nach mehrmaligen Versuchen über zwei Tage und Einsprühen mit dem Kriechöl und Erwärmen mit Heißluftfön...ging es langsam immer besser.
- Das Knackgeräusch wurde geringer, die Glühkerze konnte immer leichter mit dem Drehmomentschlüssel gedreht werden.
- Zuletzt konnte ich sie auch mit einer Rohrzanze packen, hin und her drehen, bis sie als Ganzes rauskam (wie beim Zahnarzt).
- Ich glaube ohne die Vorbehandlung hätte ich die Kerze nicht entfernen können. Das Öl war gut reingelaufen und hatte die Verkrustungen doch angelöst.

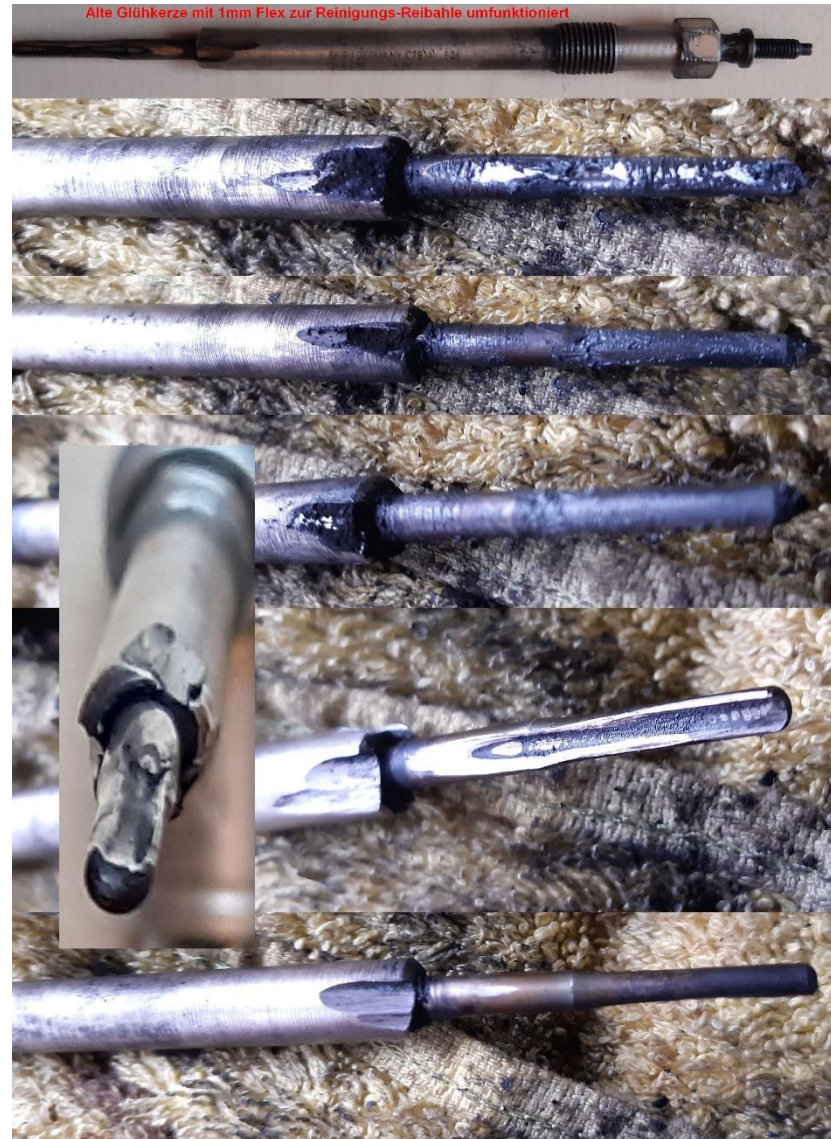
Reinigung Glühkerzenschaft

- Um den Schaft der Glühkerzen zu reinigen nimmt man eigentlich eine passende Ahle aus dem Internet.
- Da ich keine hatte, habe ich mir eine Ahle aus einer ausgebauten Glühkerze zurecht geflext.
- Die Vertiefungen greifen das noch im Schaft steckende Ruß ab und es kann Stück für Stück herausgeholt werden.
- Das habe ich in jedem Loch so gemacht, bis nichts mehr rauskam.
- Die Reinigung kontrolliert habe ich dann noch mit dem Endoskop.

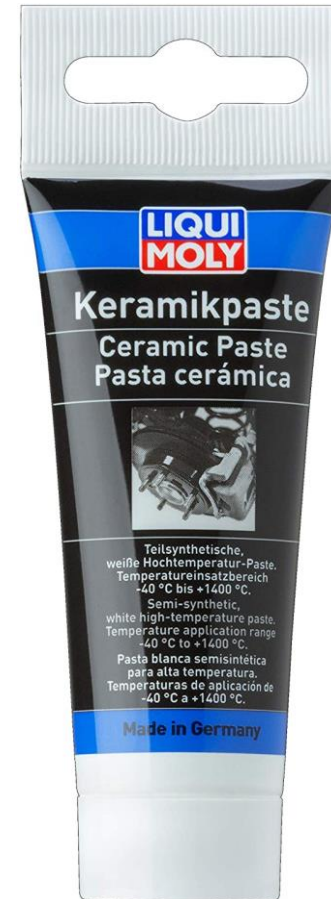
Einbau Glühkerzen

- Die neuen Glühkerzen habe ich nicht ganz nach den [Vorgaben von BERU](#) vor dem Einbau mit Kermikpaste am Gewinde und am Schaft eingerieben. Damit sollte ein zukünftiger Wechsel einfacher sein, weil sich hoffentlich kein Ruß am Schaft festsetzen kann.
